Universidad Adventista de Centroamérica

Trabajo de Graduación Para Optar al Grado de Licenciatura en Enfermería

Un Estudio de Caso Sobre La Accesibilidad de Infraestructura y Educación que tienen las Personas con Discapacidad Física o Sensorial en las Instalaciones de la Universidad Adventista de Centroamérica. Abril – Setiembre, 2013.

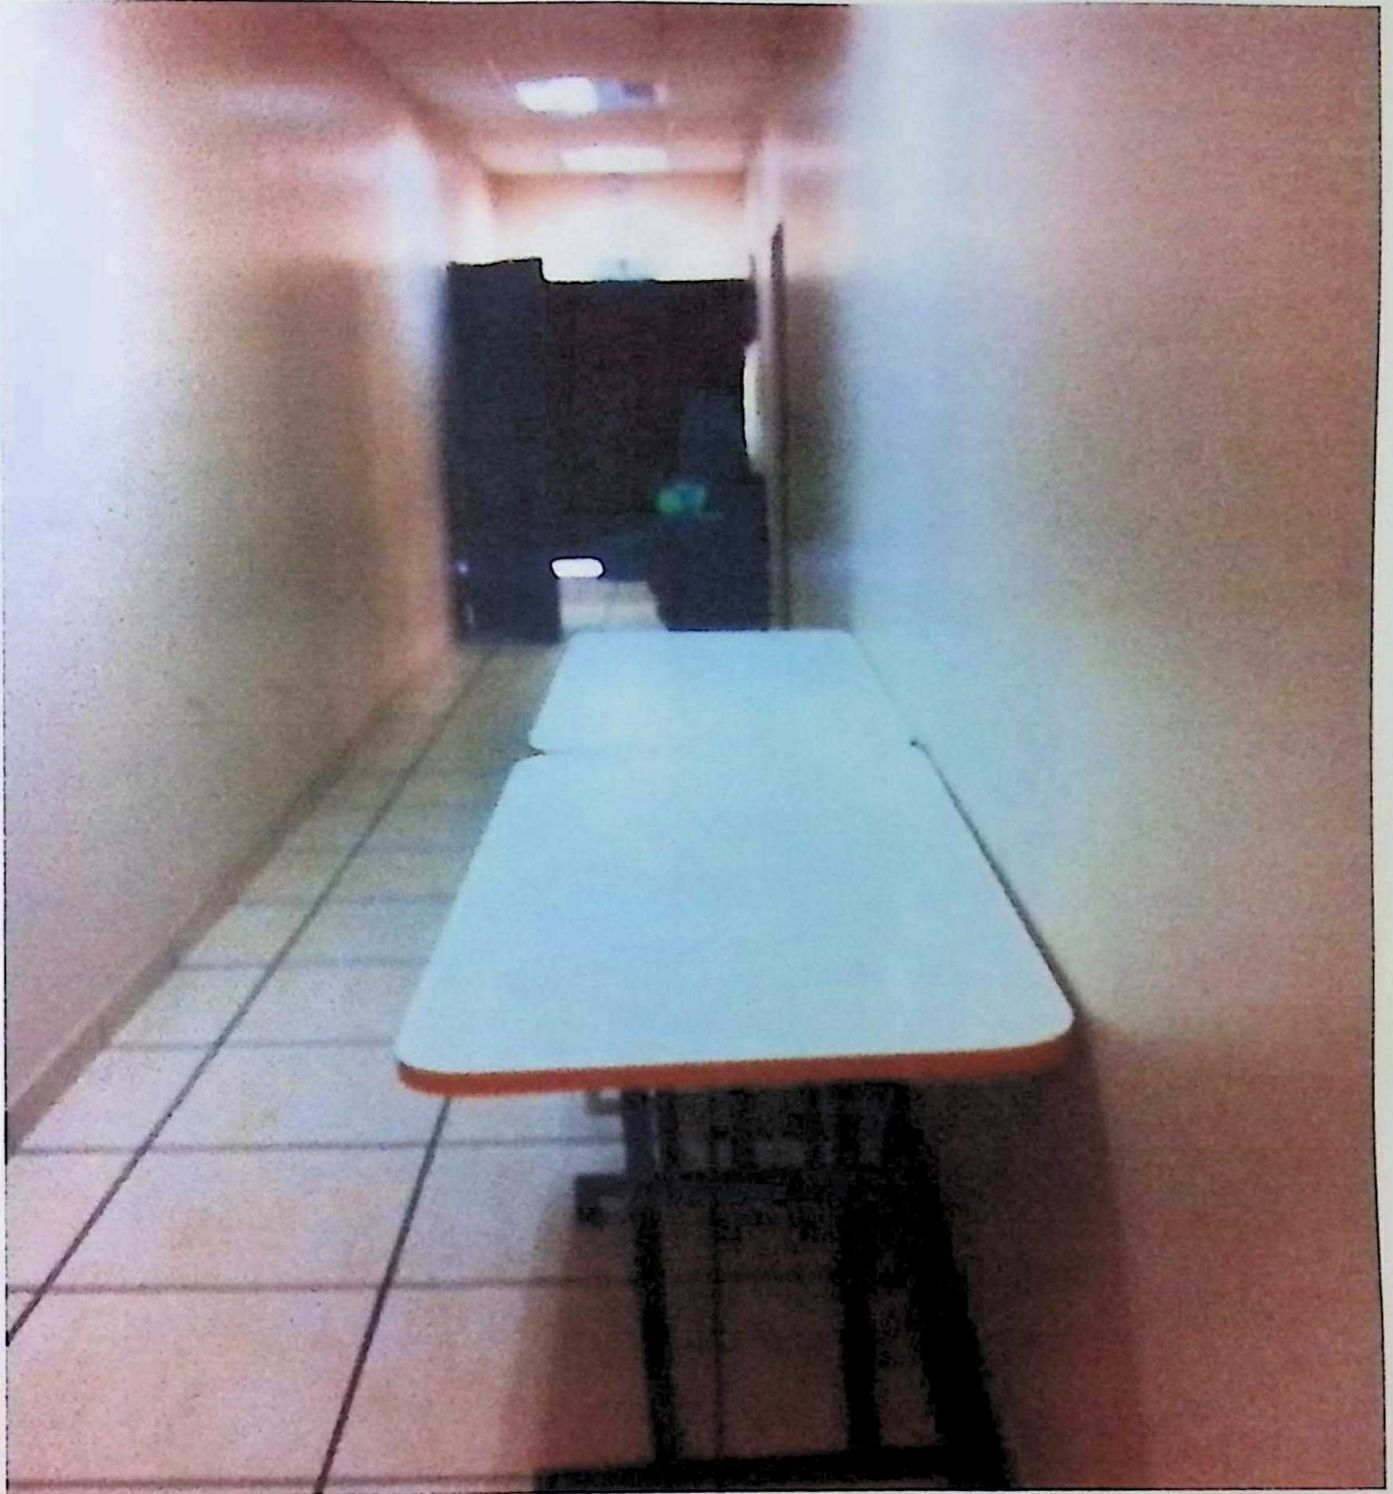
Anexo (9) Mesas y objetos diversos en pasillos que llevan al Salón de Eventos

La textura de los pasillos internos se encuentra en su mayoría en adecuadas condiciones, siendo tan solo el 12.5% de las áreas los cuales presentan irregularidades, estas comprenden el acceso al campus y al hogar de varones, los obstáculos que se presentan son grietas y desniveles, (Ver anexo 7) además que en el área de huéspedes presentan desagües en sus bordes que llevan a los pasillos generales, (Ver anexo 8) al igual que en el edificio C, por otra parte en el salón de eventos, y en los edificios A y C se encuentran obstáculos como piedras para sostener puertas y mesas que entorpecen el acceso. (Ver anexo 9)
